### КОМПЛЕКСНАЯ ХРОНОЛОГИЧЕСКАЯ АТРИБУЦИЯ ЧАСОВНИ СПАСА НЕРУКОТВОРНОГО ИЗ ЗАОНЕЖСКОЙ ДЕРЕВНИ ВИГОВО

В статье рассматривается комплексный метод определения датировок строительных этапов традиционных деревянных культовых построек на примере часовни из заонежской деревни Вигово. Описаны строительная история памятника, выявленная на основании его натурных обследований в 2009 году, датировки строительных этапов по архитектурно-археологической шкале с уточнением по результатам дендрохронологического анализа.

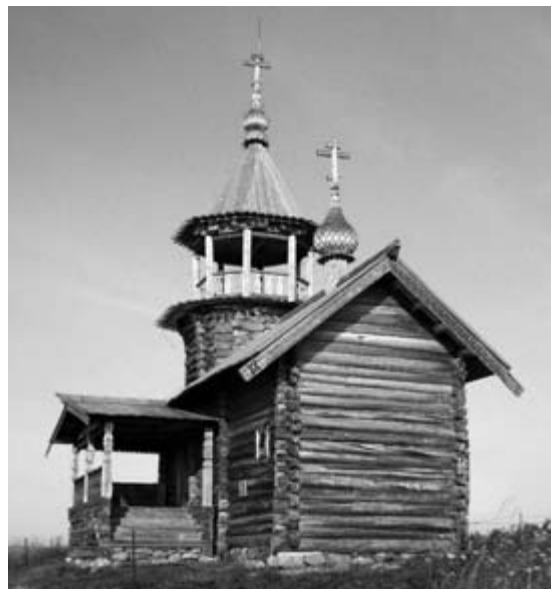
Рис. 1. Часовня из деревни Вигово в музее-заповеднике «Кижь». Фото А. В. Орлова, 2009 год

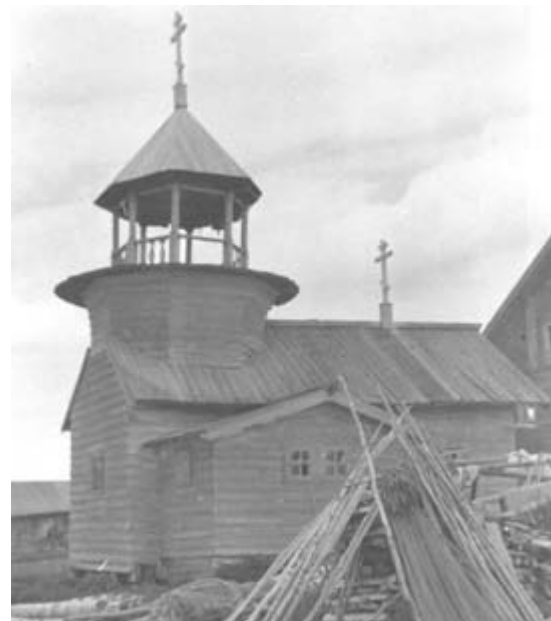
В 1968 году памятник в деревне Вигово обследовал А. В. Ополовников, он выполнил обмерные чертежи храма [5]. На момент обследования от первоначального храма хорошо сохранились только срубы: сеней с восьмериком коло-

кольни, притвора и молитвенного помещения (кафоликона) с 16-частным расписанным потолком-«небом» (рис. 2). В том же году часовню перевезли из деревни Вигово на Нарьину гору острова Кижь, после чего в 1968–1969 годах она была отреставрирована по проекту А. В. Ополовникова [6]. При реставрации заменили шатер на колокольне, все главки и кровлю, восстановили крыльцо и выпиленную во время предыдущих реконструкций стену между притвором и кафоликоном. В качестве аналогов восстанавливаемых элементов послужили детали часовни из деревни Еглово [6]. Потолок-«небо» в перевезенной и отреставрированной часовне не установили.

Рис. 2. Часовня в деревне Вигово. Фото А. В. Ополовникова, 1960-е годы

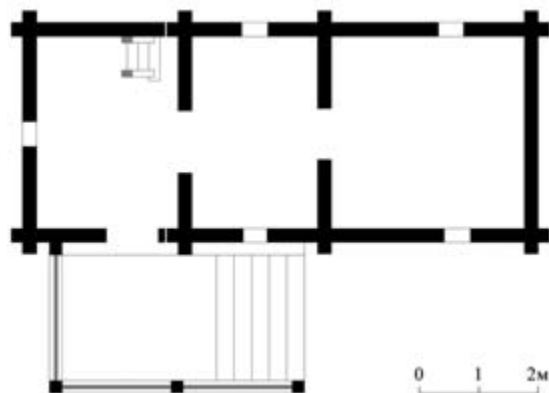
Рис. 3. План часовни  
(по обмеру Т. И. Вахрамеевой, 1998 год)

В настоящее время часовня представляет собой трехкамерную равновысокую клетскую постройку с надстроенной колокольней. Она состоит из квадратного в плане кафолика, поперечно-прямоугольного притвора и сеней, являющихся нижней частью основания колокольни. Стены кафолика, гладко отесанные изнутри со скруглением углов, имеют небольшой двухвенцовый повал. Стены притвора отесаны без скругления углов (судя по имеющимся следам, первоначально они были отесаны со скруглением углов, а в прямой угол стесаны позднее), бесповальные. Молитвенное помещение и притвор с юга и севера освещаются трехкосящатыми окнами, в кафолике — смещенными к восточной стене (рис. 3).
