КОМПЛЕКСНАЯ ХРОНОЛОГИЧЕСКАЯ АТРИБУЦИЯ ЧАСОВНИ В ЗАОНЕЖСКОЙ ДЕРЕВНЕ ПОДЪЕЛЬНИКИ*

На примере часовни Параскевы Пятницы и Варлаама Хутынского в заонежской деревне Подъельники рассматривается использование комплексного метода определения датировок строительных этапов традиционных деревянных культовых построек. Строительная история памятника, включая время его возведения, реконструкции и этапа завершающих работ, выявлена на основании его натуральных обследований с применением архитектурно-археологической шкалы для датировки церквей и часовен Карелии. Учтены данные предшествующих исследований часовни 1940–1980-х годов. Дендрохронологический анализ образцов древесины памятника при сравнении его результатов с авторской локальной дендрошкалой «Заонежье» уточнил этапы и время формирования часовни: для строительства ее молитвенного помещения использована древесина срубленного в конце XVIII века амбара; молитвенное помещение, притвор и колокольня часовни возведены одновременно в начале 1860-х годов; растянутый во времени этап завершающих работ, включающий пристройку сеней, наружную обшивку сруба, изменение окон, внутренних дверей и потолка молитвенного помещения, относится к периоду с 1870-х

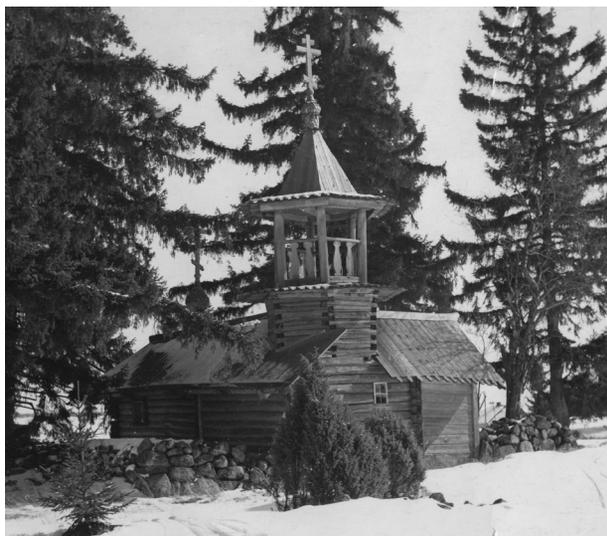
Часовня Параскевы Пятницы и Варлаама Хутынского в деревне Подъельники – один из интереснейших памятников в экспозиции «Кижское ожерелье» музея-заповедника «Киж». В настоящее время часовня представляет собой Г-образную в плане равновысокую клетскую постройку, состоящую из состыкованных по меридиональной оси продольно-прямоугольных срубов кафоликона (молитвенного помещения) и притвора. Над западной частью последнего, слегка уширенного и значительно укороченного по отношению к первому, надстроена шестигранная колокольня под невысоким шатром-колпаком с полицами. Шатер, как и покрытие кафоликона, увенчан главкой с крестом (рис. 1).

Рис. 1. Часовня в деревне Подъельники.
Фото Б. Бойцова, 1970-е годы

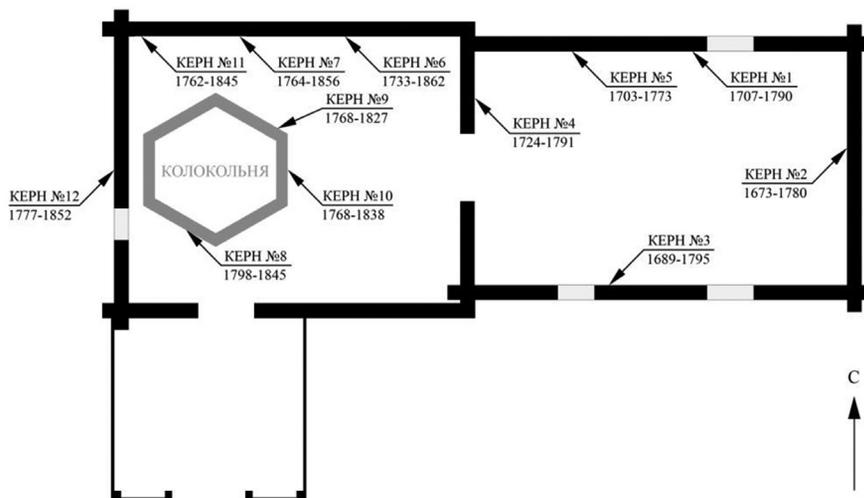
По данным дендрохронологического анализа, проведенного на часовне летом 2009 года, бревна для молитвенного помещения были срублены в период 1791–1795 годов. Для анализа было отобрано 5 кернов с количеством годичных колец от 70 до 110 (рис. 2). Корреляция с «заонежской» дендрохронологической шкалой [8] достаточно высокая (более 0,75).

Рис. 2. Схема мест отбора кернов для дендрохронологического анализа с указанием их датировки

Для дендрохронологического анализа были отобраны керны с бревен притвора: четыре образца с количеством годичных колец от 80 до 130. На шестерике колокольни удалось отобрать три полноценных образца с количеством годичных колец от 50 до 70 (см. рис. 2). Исследование показало, что бревна для притвора срублены в период 1858–1862 годов, а колокольни – в период 1838–1845 годов. Корреляция «заонежской» дендрохронологической шкалы [8] и дендроряда молитвенного помещения достаточно высокая – 0,78; с дендрорядом колокольни несколько ниже – 0,72. На всех отобранных кернах прослеживается региональный провал активности древесного прироста после 1810–1812 годов, обусловленный климатическими условиями данного региона (рис. 3).

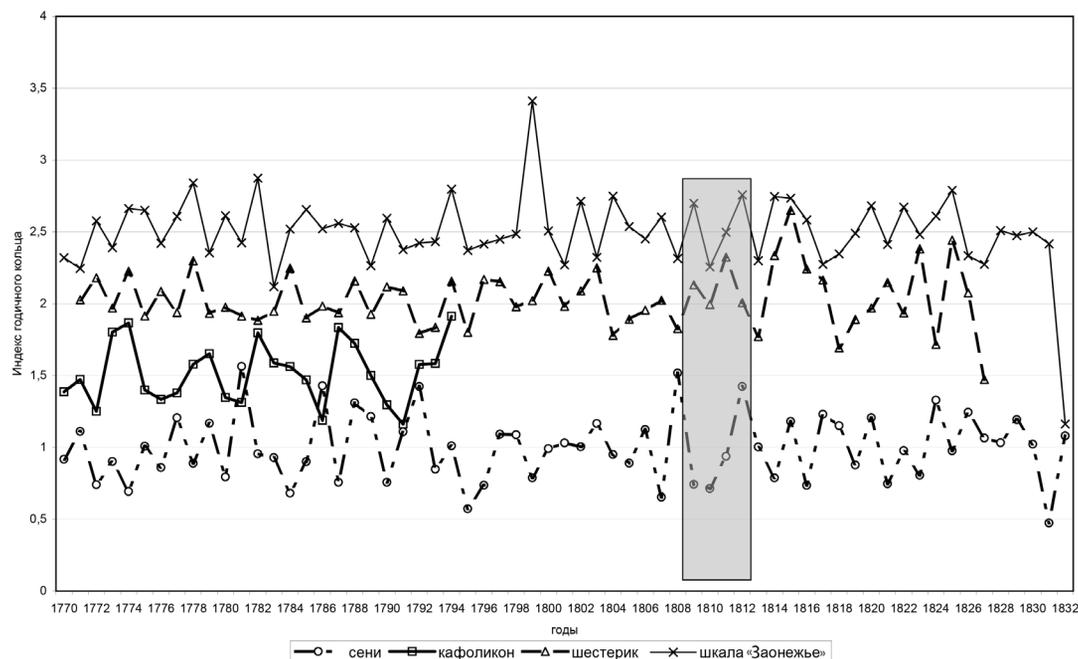
Рис. 3. Перекрестное датирование индексов годовых колец образцов древесины из различных зон памятника с локальной дендрошкалой «Заонежье» (на диаграмме выделены реперные годы (1810–1812) с угнетением годового прироста)

анализа (последняя треть XIX века и середина XIX века), можно предположить, что во время перестройки часовни из амбара она возводилась сразу с притвором и колокольней. Сравнение дендрорядов притвора и шестерика дает право высказать предположение о одновременности рубки деревьев для этих зон и, соответственно, об использовании при рубке колокольни вторичной древесины.
